*Accident  
survenu le 15 mai 1997  
à Saint Chaffrey (05)  
au Piper PA 28 RT-201T  
immatriculé D-EKUS*

**RAPPORT**  
**d-us970515**

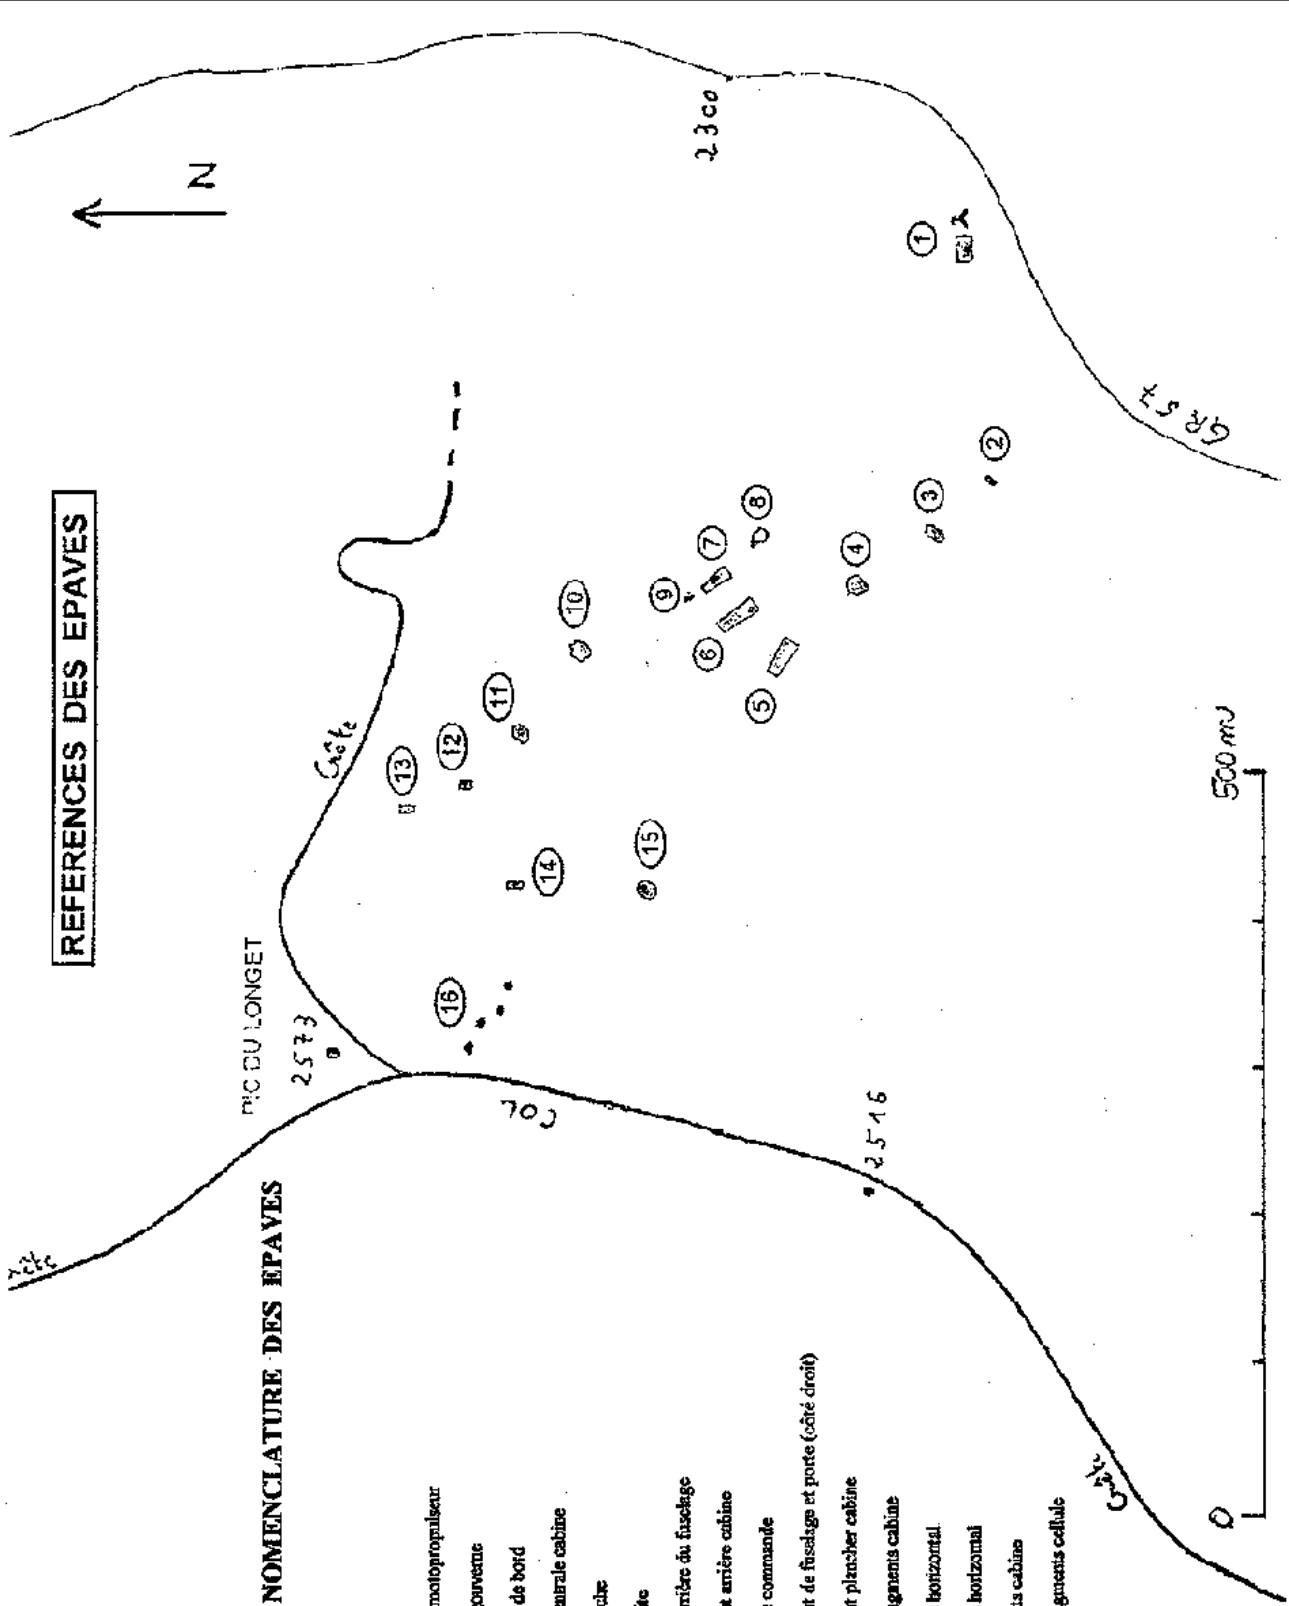
NOMENCLATURE DES EPAVES

- 1) Groupe motopropulseur
- 2) Débris gouverne
- 3) Tableau de bord
- 4) Partie centrale cabine
- 5) Aile gauche
- 6) Aile droite
- 7) Pointe arrière du fuselage
- 8) Fragment arrière cabine
- 9) Câble de commande
- 10) Fragment de fuselage et porte (côté droit)
- 11) Fragment plancher cabine
- 12) Petits fragments cabine
- 13) Plan fixe horizontal
- 14) Plan fixe horizontal
- 15) Fragment cabine
- 16) Petits fragments cellule

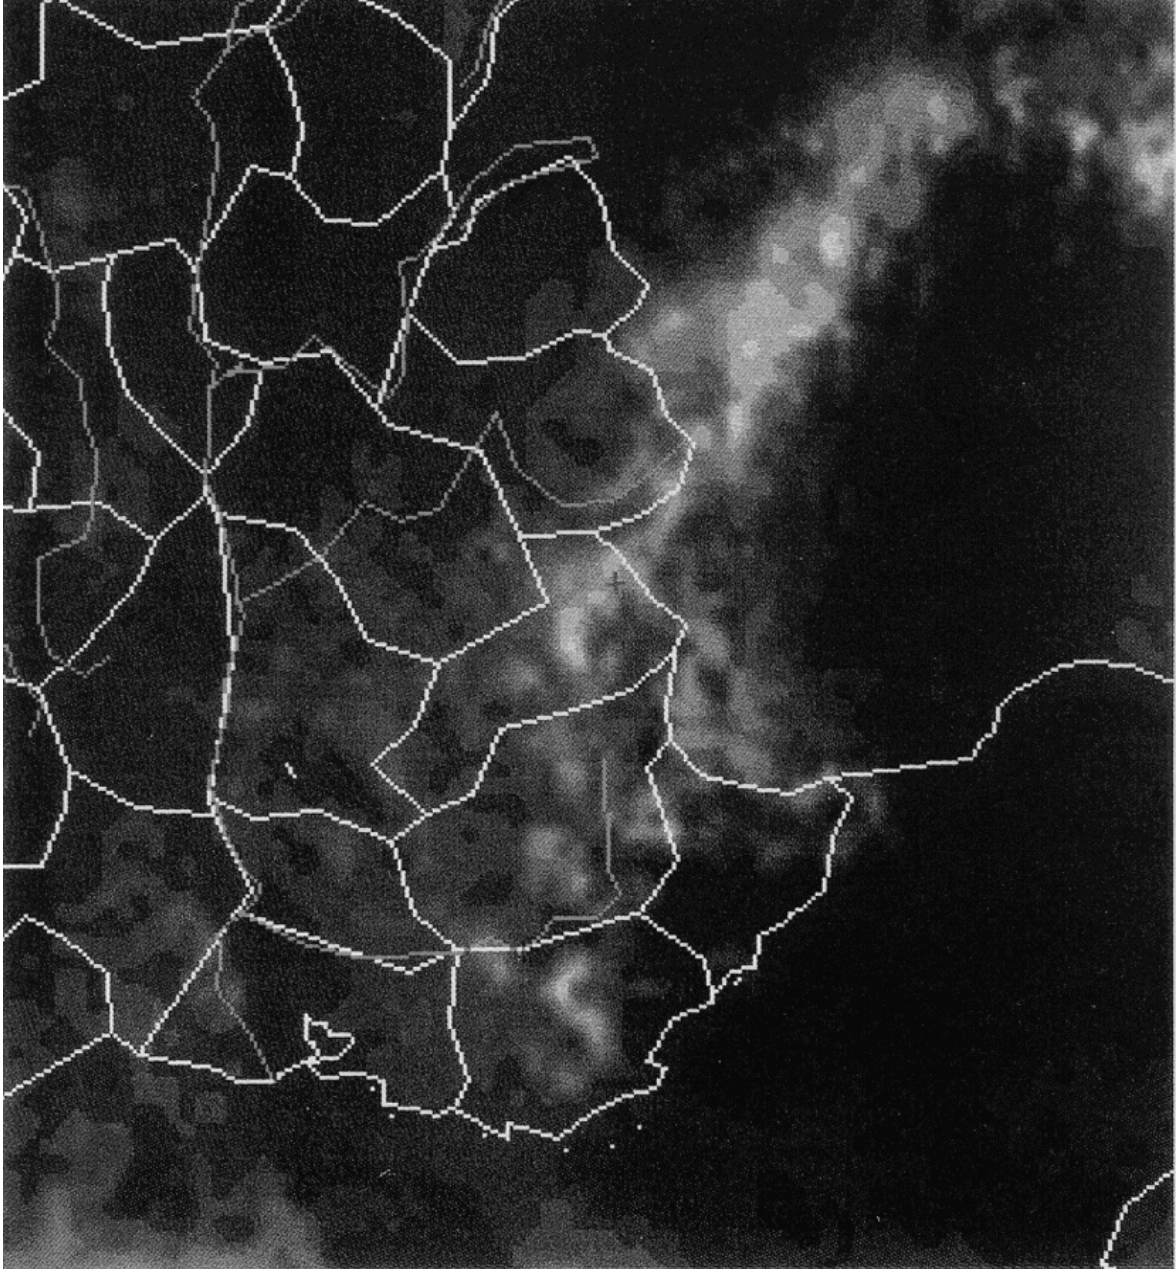
VISIBLE FRANCE le 15 Mai 1997 à 1100 UTC

Les images satellitales mettent en évidence une ligne de nuages sur la frontière franco-italienne qui s'apparente à une ligne de grain. Elle est orientée du sud-sud-ouest au nord-nord-est et se déplace lentement vers le nord dans le flux général de sud-sud-est.

Le canal visible montre que ces nuages sont denses et le canal infrarouge fournit des températures de sommets entre -38 °C dans la partie la plus nord et -22 °C dans la partie la plus sud. Ces températures correspondent respectivement à des altitudes de l'ordre de 8 000 et 6 000 mètres.

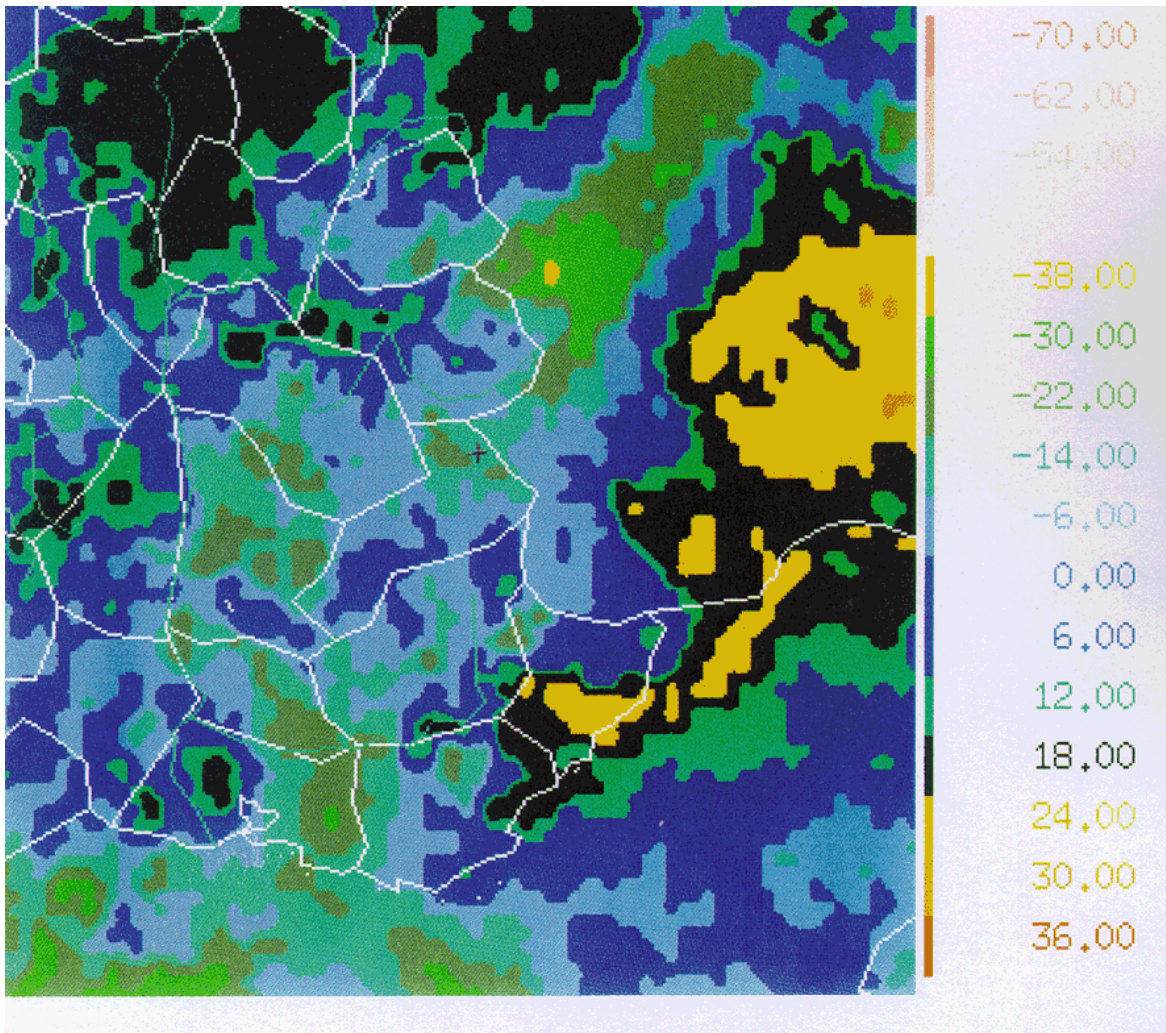
INFRA-ROUGE FRANCE le 15 Mai 1997 à 1100 UTC

A l'heure de l'accident, cette ligne nuageuse affecte l'extrême nord du département, c'est-à-dire la région de Briançon et le lieu où fut retrouvée l'épave. Les sommets des nuages avoisinent -22 °C et les précipitations associées atteignent 6 à 12 mm/h.
